Kostenrelevante Faktoren auf Trockenmauerbaustellen

Baukosten pro m2 Trockensteinmauer

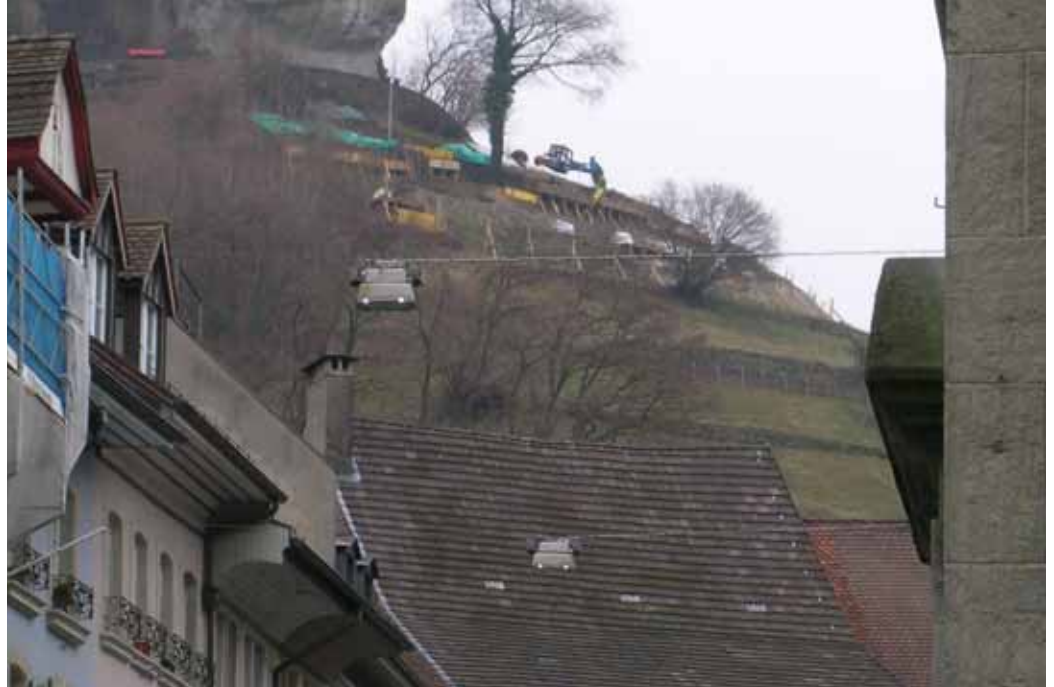
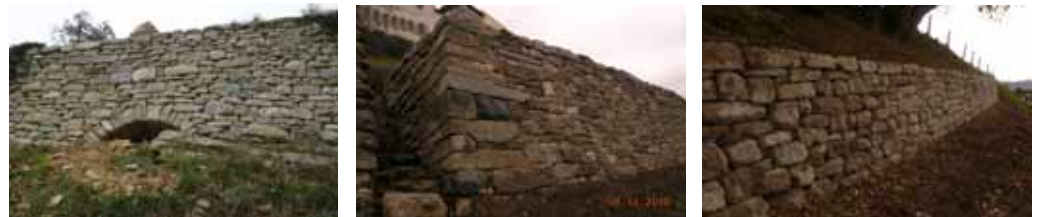
Sanierung der Terrassierung am Schlosshügel in Lenzburg

Sehr steiles Gelände, schwierige Zugänglichkeit, viel Handaushub, durchgehender Podestbau, Transporte Material mit Helikopter: Preis / m2: Fr. 2'200.-

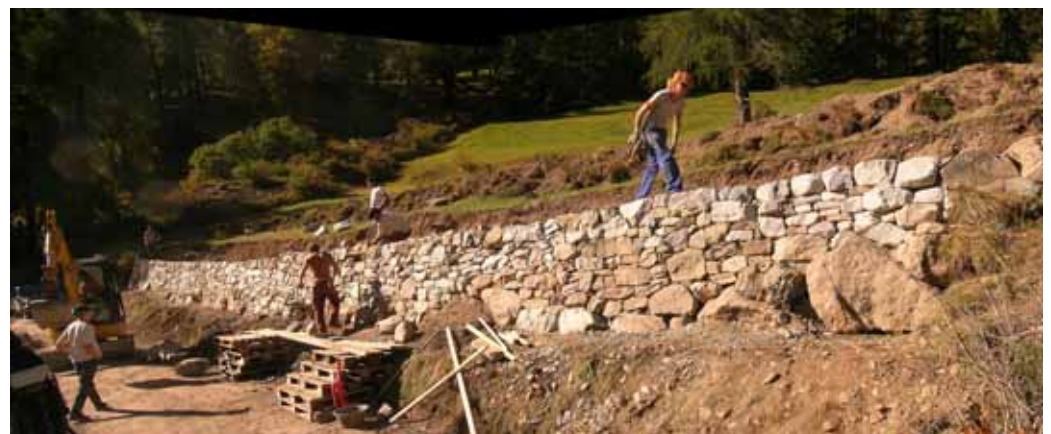
Sanierung Stützmauer in Bos-cha/ Guarda

Direkt an Strasse, gute Zugänglichkeit, maschineller Aushub, Podestbau, Transporte Material mit Lastwagen/Dumper: Preis / m2: Fr. 900.-
